# iRMC S4(Integrated Remote Management Controller)

## ご使用上の留意・注意事項

2019年2月  
富士通株式会社

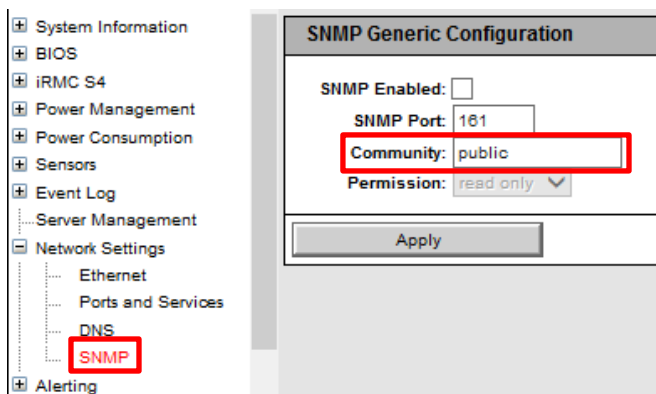
・iRMC FW 7.38F～7.73F

SNMP コミュニティ名の復元失敗時のメッセージ	対象となる iRMC 設定 保存・復元時の FW 版数	
	設定保存時 の FW 版数	設定復元時 の FW 版数
OC="ConfigSpace" OE="1405" OI="1" - String Write to ConfigSpace failed.	7.38F 7.68F	7.70F 以降

[SNMP コミュニティ名の設定画面]
