# iRMC S5(integrated Remote Management Controller)

## ご使用上の留意・注意事項

2025 年 6 月  
エフサステクノロジーズ株式会社

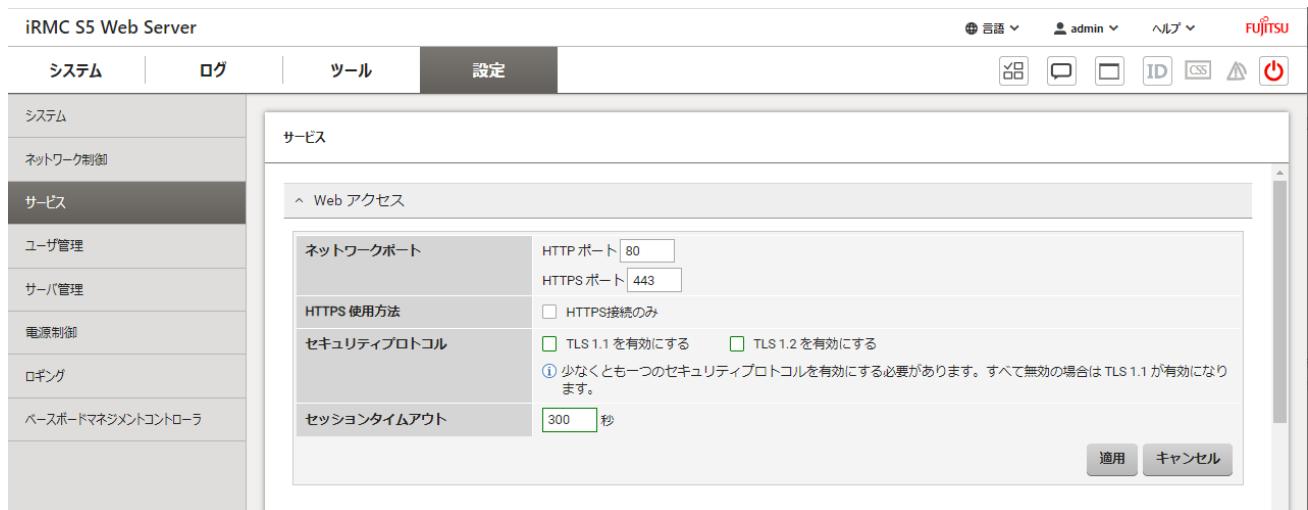
TLS 1.1 または TLS 1.2 の片方のみを有効に設定する場合は、有効にする TLS のチェックボックスを選択して「適用ボタン」をクリックしてください。

※本制限事項は iRMC フームウェア 3.56P 以降において解除済みです。
