FUJITSU Server PRIMERGY RX2540 M1

ご使用上の留意・注意事項

2019年10月
富士通株式会社

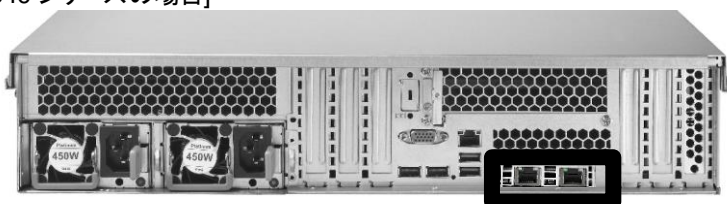
[RX2540 シリーズの場合]

ポート拡張オプション(1000BASE-T×2)から LAN ケーブルを取り外す際に、ケーブル側ツメを押下せずに引っ張ったり、押下が不十分な状態で引き抜いたりするとカード側コネクタ部のツメが破損しロックが効かない状態になりますので、ケーブル側ツメが、カード側ツメと干渉していない事を確認した上で、装置背面と垂直な方向へ引き抜く様をお願いいたします。

本ポート拡張オプションの対象装置における筐体背面のコネクタ位置は、下記の通りとなります。
