MegaRAID SAS (2108/2008) ユーザーズガイド 追補版

2015 年 11 月

第 8 版

富士通株式会社

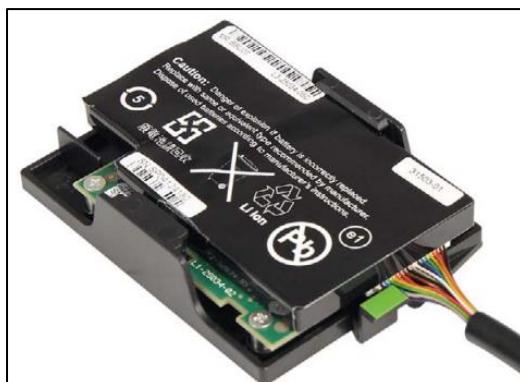
iBBU07 外観

概要	iBBU08 を接続する構成をサポート
対象アレ イコント ローラお よび版数	<ul style="list-style-type: none"> ● RAID Ctrl SAS 6G 5/6 512MB (D2616) ファームウェアパッケージ版数 12.9.0-0051 ● MegaRAID SAS 9280-8e ファームウェアパッケージ版数 12.12.0-0087
詳細	上記アレイコントローラに対応する交換用 BBU を手配された場合、従来の iBBU07 に加え iBBU08 が出 荷される場合があります。 iBBU08 の接続をサポートしないファームウェアのアレイカードに iBBU08 を接続した場合、BBU は認識 されません。
特記事項	<ul style="list-style-type: none"> ● BBU の交換後、アレイコントローラのファームウェアをアップデートしてください。 ● アレイコントローラの交換後、BBU を認識しない場合、アレイコントローラのファームウェアをアップ デートしてください。

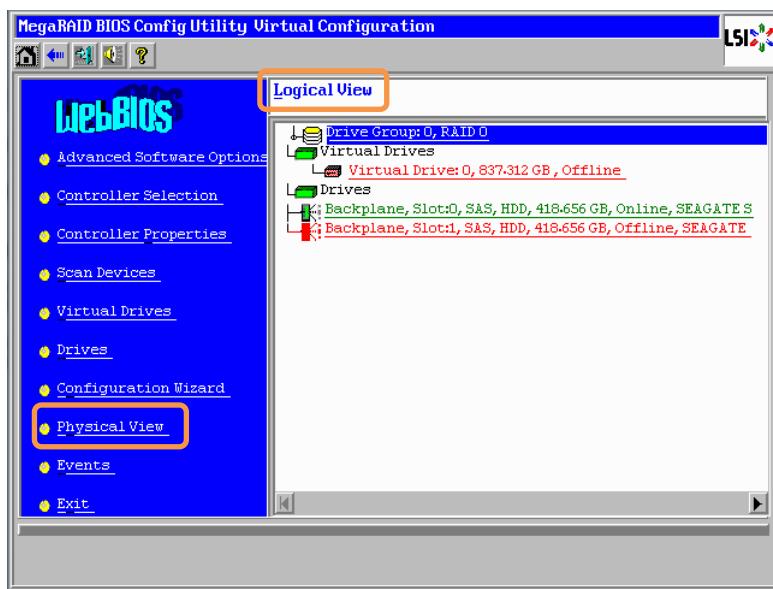
- システムを再起動し、WebBIOS を起動します。
- 故障表示となっているドライブを取り外します。
 - ドライブの状態が「Offline」、「Failed」、「Unconfigured Bad」、「Missing」となっているものが対象となります。下記の表示例の場合、Slot1 に搭載されたドライブが故障状態となっています。
