MegaRAID SAS (2108/2008) ユーザーズガイド 追補版

第 10 版

富士通株式会社

ファームウェアの機能追加・仕様変更・不具合修正一覧

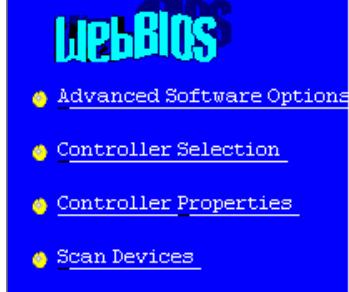
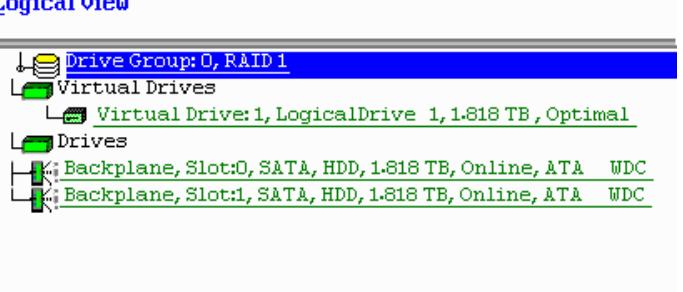
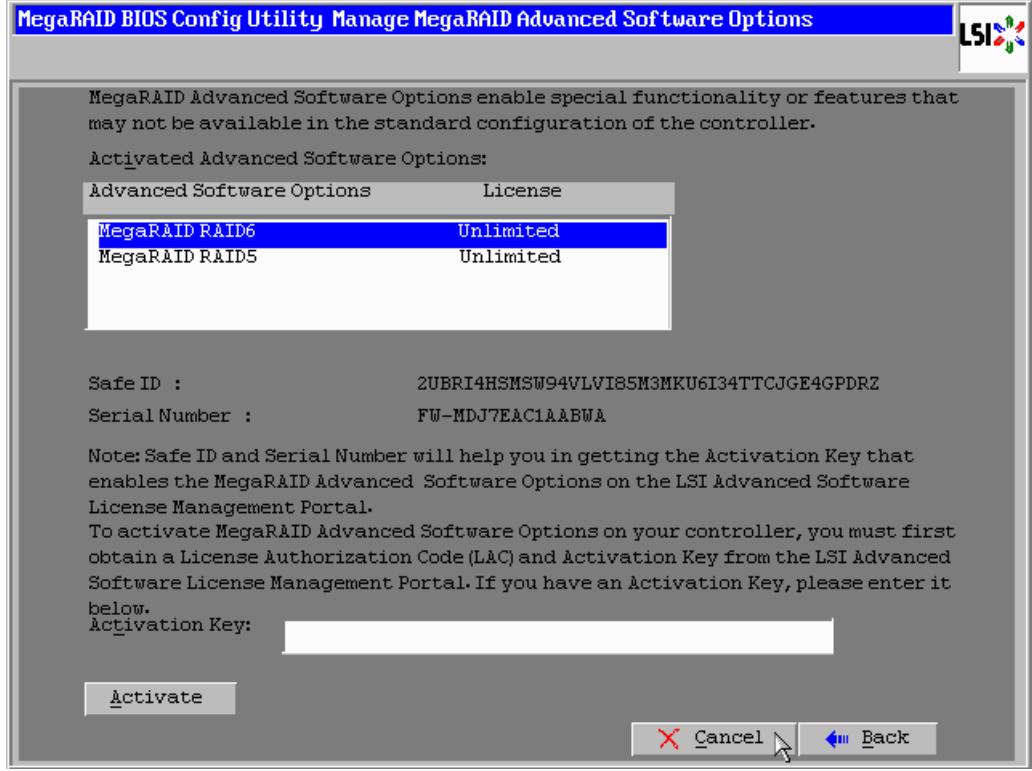
概要	WebBIOS メニューに「Advanced Software Options」が表示されますが、本製品では本メニューは未サポートです。						
対象アレイコントローラおよび版数	<ul style="list-style-type: none"> ● PY SAS RAID Mezz Card 6Gb ● RAID Ctrl SAS 6G 5/6 512MB (D2616) ● MegaRAID SAS 9280-8e ファームウェアパッケージ版数 12.12.0-0087 ● RAID Ctrl SAS 6G 0/1 (D2607) ファームウェアパッケージ版数 20.10.1-0075 						
詳細	<p>WebBIOS メニュー左上部に「Advanced Software Options」が表示されます。</p>

<p>本メニューは未サポートですが、本メニューを誤って選択した場合は、「Cancel」を選択して WebBIOS メイン画面を表示してください。</p>

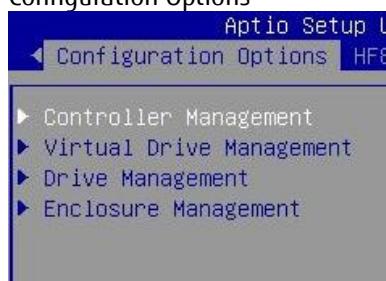
1) Configuration Options

概要	PRIMERGY TX120 S3 / TX140 S1 / RX100 S7 の本体 BIOS 上に、アレイコントローラの設定メニューが表示されますが、本メニューは未サポートです。
対象アレイコントローラおよび版数	<ul style="list-style-type: none"> ● RAID Ctrl SAS 6G 5/6 512MB (D2616) ● MegaRAID SAS 9280-8e ファームウェアパッケージ版数 12.12.0-0087
詳細	本体装置 [TX120 S3 / TX140 S1 / RX100 S7]において、装置の BIOS セットアップメニューに下記のような未サポートのメニューが表示されます。 本表示は、本体 BIOS 設定において、[Advanced] - [PCI Subsystem Settings] - [PCI ROM Priority] を「EFI Compatible ROM」に設定した場合に表示されます。設定値を「Legacy ROM」に変更することで非表示となります。 ※本体 BIOS1.25.0 以降では、本メニューおよび「PCI ROM Priority」設定は表示されません。

<p>2) HF888</p> <p>3) " " (名称なし)</p> <p>未サポートの BIOS メニューが表示された場合においても、当該項目は下記エラーを表示し設定の変更・保存はできないため、装置への影響はありません。(他の BIOS 設定への影響もありません)</p>
特記事項	ファームウェアアップデート後、本体装置が本体装置 [TX120 S3 / TX140 S1 / RX100 S7] の場合、本体 BIOS セットアップメニューを確認し、上記メニューが表示されている場合は [PCI ROM Priority] を「Legacy ROM」に変更してください。

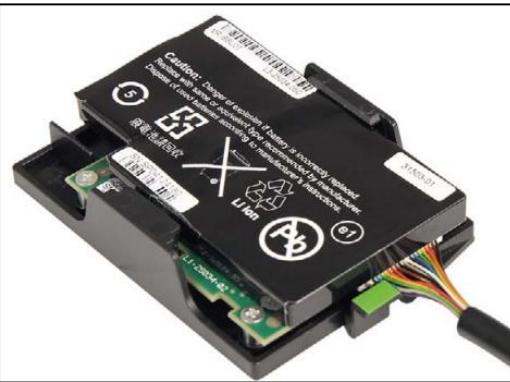
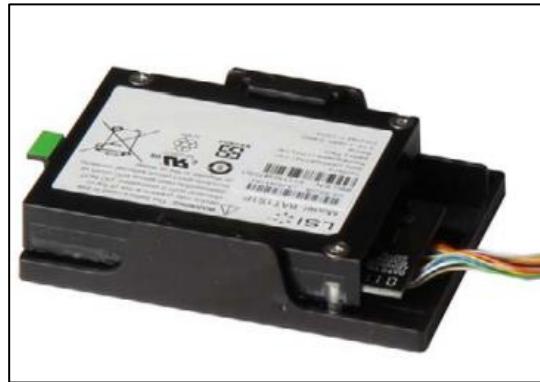
概要	iBBU08 を接続する構成をサポート
対象アレイコントローラおよび版数	<ul style="list-style-type: none"> ● RAID Ctrl SAS 6G 5/6 512MB (D2616) ファームウェアパッケージ版数 12.9.0-0051 ● MegaRAID SAS 9280-8e ファームウェアパッケージ版数 12.12.0-0087
詳細	<p>上記アレイコントローラに対応する交換用 BBU を手配された場合、従来の iBBU07 に加え iBBU08 が出荷される場合があります。</p> <p>iBBU08 の接続をサポートしないファームウェアのアレイカードに iBBU08 を接続した場合、BBU は認識されません。</p>

<p>iBBU08 外観</p> </div> </div>
特記事項	<ul style="list-style-type: none"> ● BBU の交換後、アレイコントローラのファームウェアをアップデートしてください。 ● アレイコントローラの交換後、BBU を認識しない場合、アレイコントローラのファームウェアをアップデートしてください。

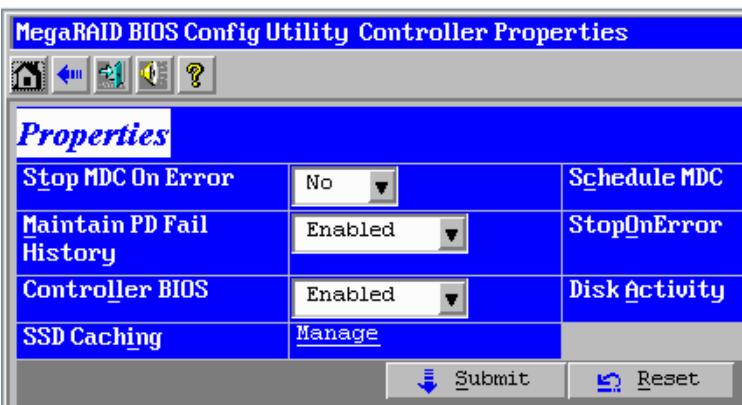
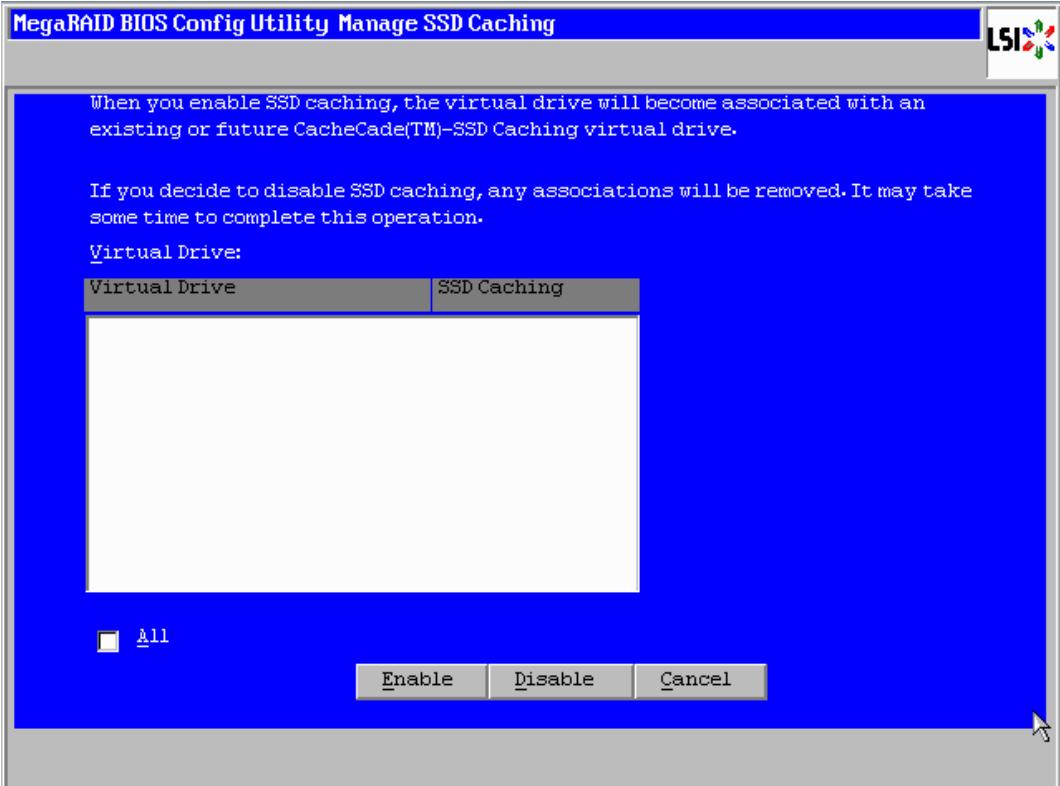
概要	WebBIOS メニューに「Manage SSD Caching」が表示されますが、本製品では本メニューは未サポートです。
対象アレイコントローラおよび版数	<ul style="list-style-type: none"> ● RAID Ctrl SAS 6G 5/6 512MB (D2616) ● MegaRAID SAS 9280-8e ● PY SAS RAID Mezz Card 6Gb (D3016) ● PY CX2x0 SAS RAID Card 6Gb 512MB ファームウェアパッケージ版数 12.12.0-0129
詳細	WebBIOS メニューの「Controller Properties」→「SSD Caching」→「Manage」を選択した場合および、ロジカルドライブの作成完了時に、「Manage SSD Caching」メニューが表示されます。本メニューはご使用になれません。「Cancel」を選択してください。
