PRIMERGY C150 使用上の注意

平成 14 年 5 月
富士通株式会社

PRIMERGY C150 Usage Cautions

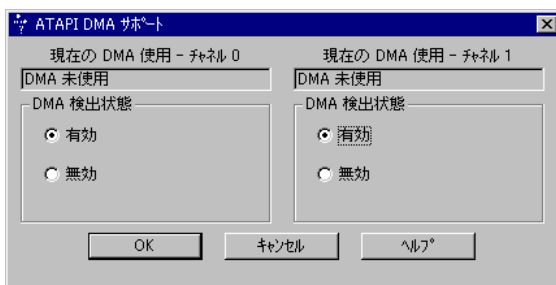
5. 4.で Service Pack を展開したディレクトリに移動し、"dmacheck.exe" を実行します。
6. [ATAPI DMA サポート] ダイアログボックスが表示されます。
IDE/ATAPI チャンネル毎に「DMA 検出状態」のオプションボタンが表示されるので、DMA 転送を行いたいチャンネルのオプションボタンの「有効」をチェックします。
