SPARC Servers, SPARC Enterprise サーバ向け I/O ご使用上の留意事項

富士通のサポートサービスを受けるお客様へ

47 版

富士通株式会社

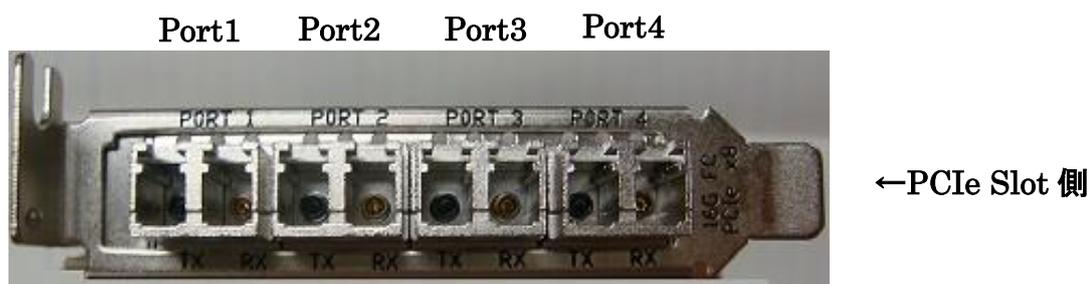
3.7.1.1 カードの FC port 番号について

本カードの FC port 番号は以下の通りです。

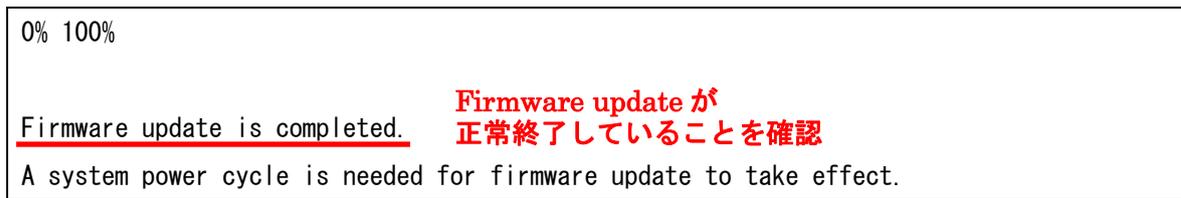
NetXtreme-E Controller #1 is being updatedWriting 1060852 bytes to device bnxt2
0% 10% 20% 30% 40% 50% 60% 70% 80% 90% 100%

Writing 1096 bytes to device bnxt2
```

- ③ファームウェア更新後、更新内容が反映されるには、カードの電源オフ、オンが必要になります。
システム電源をオフ・オンしてください。
