PCIe SSD 2.5" H-P EP P4600 シリーズ

内蔵 2.5 インチ PCIe SSD-1.6TB (PY-BS16PD / PYBBS16PD)

内蔵 2.5 インチ PCIe SSD-3.2TB (PY-BS32PD / PYBBS32PD)

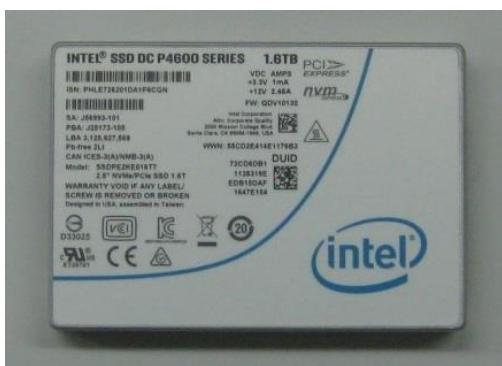
内蔵 2.5 インチ PCIe SSD は、サーバの内蔵 2.5 インチドライブスロットに搭載するタイプの PCIe SSD です。ドライブ内で PCIe インターフェースと NAND フラッシュが接続されており、ストレージドライブとして高速データ転送を提供します。
