Fujitsu Printer XL-8400 ハードウェアガイド補足

1. ハードウェアガイド 2-33(PDF : P60)

2. ハードウェアガイド 8-24(PDF : P136)

3. ハードウェアガイド 11-27(PDF : P212)

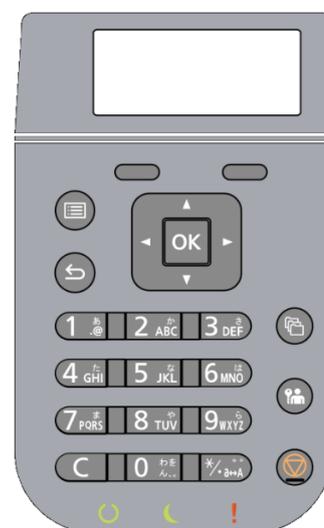
XL-8400 操作パネル
(オペレータパネル)

- スリープに移行後、操作パネルは
バックライトを消灯し「スリープ中です。」表示になります。

→ 操作パネルの [OK] キーを押下し、スリープを解除してから確認してください。

→ 操作パネルの [OK] キーを押下し、スリープを解除してから

を押下してください。

[印刷中止]キー
